筑波大学構内(第1～3エリア)の点字ブロックの設置状況調査

水成 真由美 (地球科学専攻)

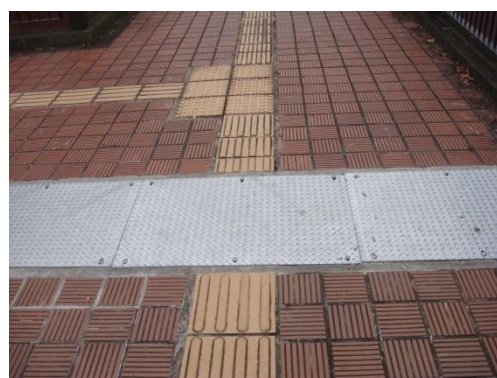
誤った点字ブロックの設置法	凡例
点字ブロックの形状・大きさ・色の変化	不均質な材質
誘導ブロックの不連続(写真1)	境目
屈曲部における警告ブロックなし	屈曲部
点字ブロックの破損	破損
点字ブロックの中断	行き止まり
点字ブロック付近の障害物	障害物

写真1: 誤った点字ブロックの設置例

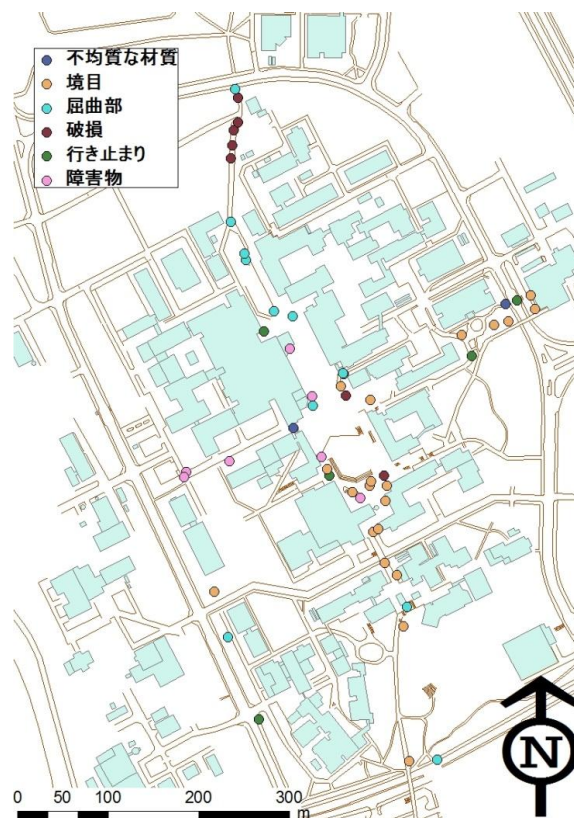
筑波大学構内(第1～3エリア)における誤った点字ブロックの分布を図1に示す。図1から、誤った点字ブロックの設置が「誘導ブロックの不連続」と「屈曲部における警告ブロック」に分類されるものは、ペDESTリアンデッキに集中していることが分かった。この理由として、ペDESTリアンデッキは特に通学時間中に多くの自転車が通ることが挙げられる。警告ブロックを多く設置すると、自転車の走行がしにくくなり、警告ブロックの設置が控えられていることが考えられる。

また、「点字ブロックの破損」がペDESTリアンデッキの北に集中していることが特徴的である。この周辺には主要な建物があまりないため、視覚障害者の利用も少ないと考えられ、破損後の修理が後回し

になっている可能性が指摘される。

一方で、「点字ブロック付近の障害物」が西側に集中している傾向が見られた。障害物は自転車・泥除けマット・花壇とどれも点字ブロックの歩行に支障をきたす物であった。障害物のあった場所はいずれも点字ブロック周辺の通路が狭く、このため障害物が点字ブロックまではみ出してしまったと考えられる。

図1: 筑波大学構内(第1～3エリア)における誤った点字ブロックの分布
