つくば市における歩行者道路の破損状況に関する分析

— Analysis of Condition about Breakages in Sidewalks in Tsukuba City —

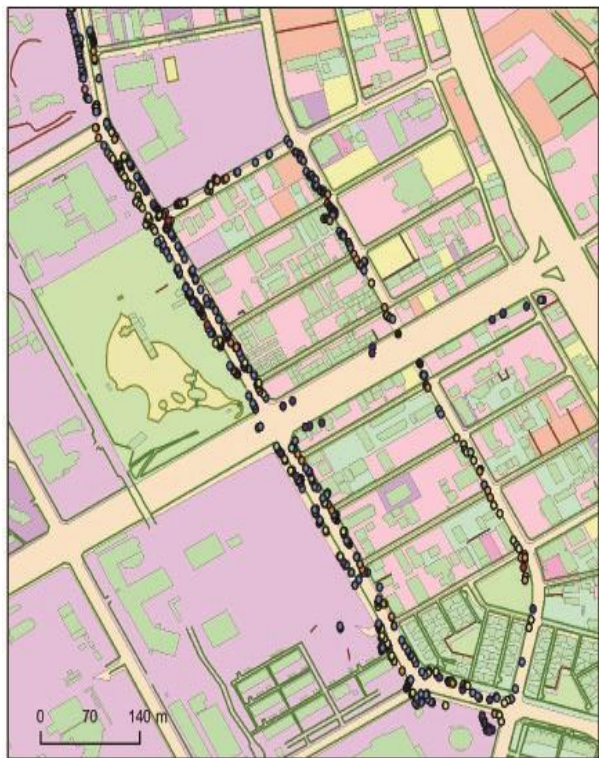
図 1 つくば市の歩道における破損の程度

4. 分析・考察: 破損程度の高い箇所は、公園周辺、区画の角、店舗の集積する区画周辺に多く (図 1)。また、同じ場所に多く集中している (図 2)。高程度の破損と破損の集中は、同時発生的に、公園周辺や区画の角、店舗の集積する区画周辺に起こる。さらに全体として、破損集中箇所は東側の狭い車道沿いより西側の広い車道沿いに多く、北大通り沿いにはほとんど見られない (図 2)。これらの結果より、つくば市において歩道の破損を誘発する第 1 因子は、交通量や街路樹、第 2 因子は道幅や舗装状況などの歩道自体の環境であると考察される。歩道の破損は、これら第 1 因子と第 2 因子が相互に影響して生じ、これらの因子が重なるほど、破損の程度や集中も大きくなっている。
