霞ヶ浦および桜川における水辺空間の活用実態に関する研究

松原伽那（地球科学専攻）

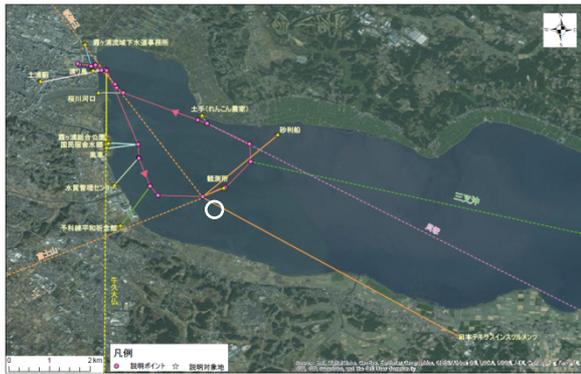
第1図 A社による霞ヶ浦遊覧の説明対象とその位置関係 (現地調査より作成)

- 4. 結果・考察:** 観光遊覧船においては、霞ヶ浦畔の建造物等および牛久大仏、筑波山といった遠距離に立地するものが説明対象であった。ほとんどの地点では、その地点から近い対象が説明される一方、第1図中、丸で示した地点においては、多方位に位置する対象に対し説明がなされた。これは、航路中の折り返し地点で最も視界が開けるためと考えられる。説明対象の分布としては、航路の南側、霞ヶ浦畔に多く分布していることが明らかとなった。

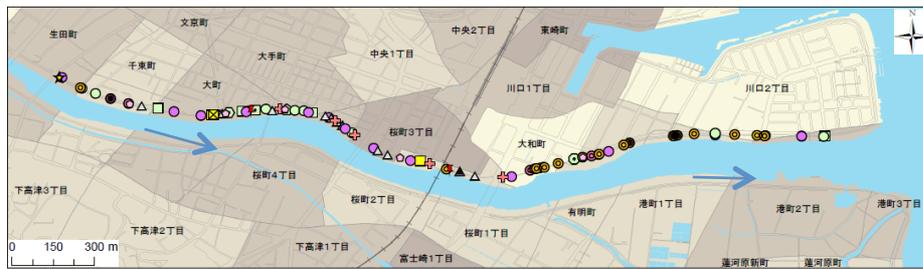
第2図 桜川における土手上遊歩道の整備状況 (国勢調査、現地調査より作成)

桜川においては、上流部では階段が整備され、下流部では土手道が卓越していることがわかる(第2図)。上流部には仮設トイレが設置されており、橋梁数や人口密度の高さから、上流部の回遊性や通行者の存在が整備に影響を与えていると考えられる。下流部では、船に乗るなどの一定の目的を有した土手道がみられ、未整備かつ河口との距離による影響があることがわかる。以上より、対象地域においては、観光資源となる対象や下地があるが、その偏りが顕著であることが明らかとなった。
