つくば市無電柱区域の内外における街灯分布の比較—吾妻地区を事例に—

江 夢萱(博士前期地球環境科学専攻)

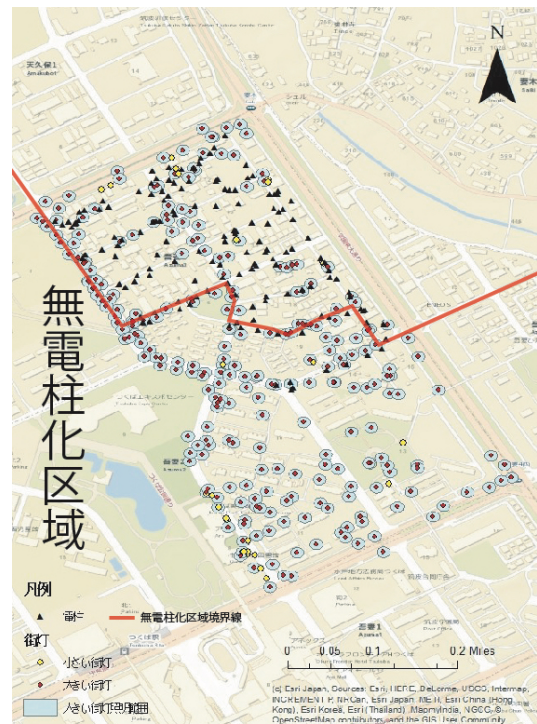
図 1 対象地域における街灯および電柱の分布図

無電柱化区域内における街灯の整備状況はそれ以外の区域よりも良い。無電柱化区域内での街灯の分布は相対的に均等である。その原因として、無電柱化区域と規定された地区の街灯が当初からうまく整備されたことが考えられる。

注目すべきなのは、調査地区の中、東大通りの無電柱化区域外の部分で自動車道に向ける街灯さえなかったことである。ここでは夜間の通行が危険となっている。

電柱のある区域には、街灯や防犯灯がついた電柱がほとんどなかった。調査した地域内では、電柱が数多く分布しているの、夜の安全性に配慮して、電柱に街灯や防犯灯をつける可能性を検討するべきである。
